SPRAWOZDANIE Z BADAŃ

Nr LT/381/2022

Temat: Badanie antystatyczności krzesła laboratoryjnego.

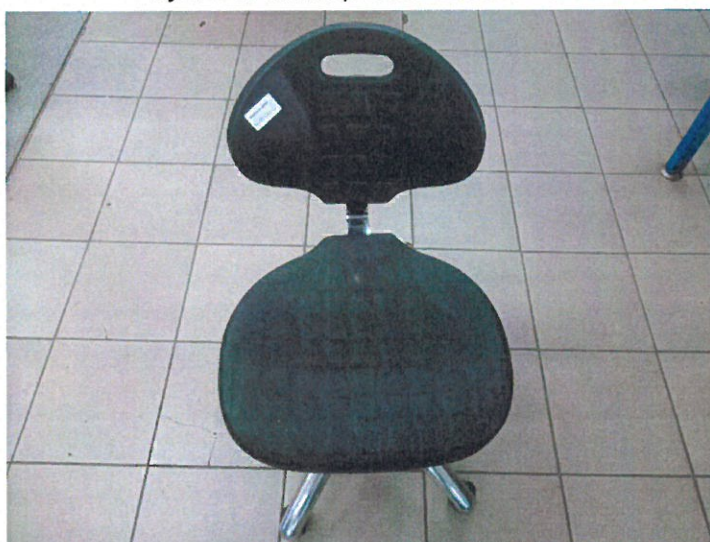
Rys. 1-1. Widok próbek LT/381/22/1

Opis i stan obiektu do badań Do badania dostarczono krzesło laboratoryjne - rys. 1	
Identyfikacja obiektu:	Krzesło laboratoryjne
Nr fabryczny:	-
Oznaczenie laboratorium:	LT/381/22/1
Rok produkcji:	-
Dokumentacja:	
- brak

- Opis próbki: siedzisko $\text{dł } 470\text{mm}$, szer 430mm gr 40mm – LT/381/22/1/1
oparcie $\text{dł } 400\text{mm}$, szer 290mm gr 25mm – LT/381/22/1/2
- Kondycjonowanie - próbkę poddano kondycjonowaniu w komorze klimatycznej w warunkach:
 - temperatura: $(23,0 \pm 1) ^\circ\text{C}$
 - wilgotność: $(25 \pm 4) \%$
 - czas: 24 godziny
